**RELATÓRIO DE EXPURGOS DE INTERRUPÇÕES EM
SITUAÇÃO DE EMERGÊNCIA - ISE**

ISE 20 - 09/2023

O evento abordado neste Relatório ISE 20 – 09/2023 afetou a área de concessão da Amazonas Energia no período de 10 a 18 de setembro de 2023. Diante o impacto ocasionado na rede de distribuição, detalhado a seguir, o evento registrou um total de 626.224 CHI. Portanto, conforme regras estabelecidas no PRODIST, as interrupções oriundas desse evento são classificadas como Interrupções em Situação de Emergência - ISE, pois a quantidade de CHI observada foi superior ao limite da distribuidora, cujo cálculo está demonstrado no item anterior.

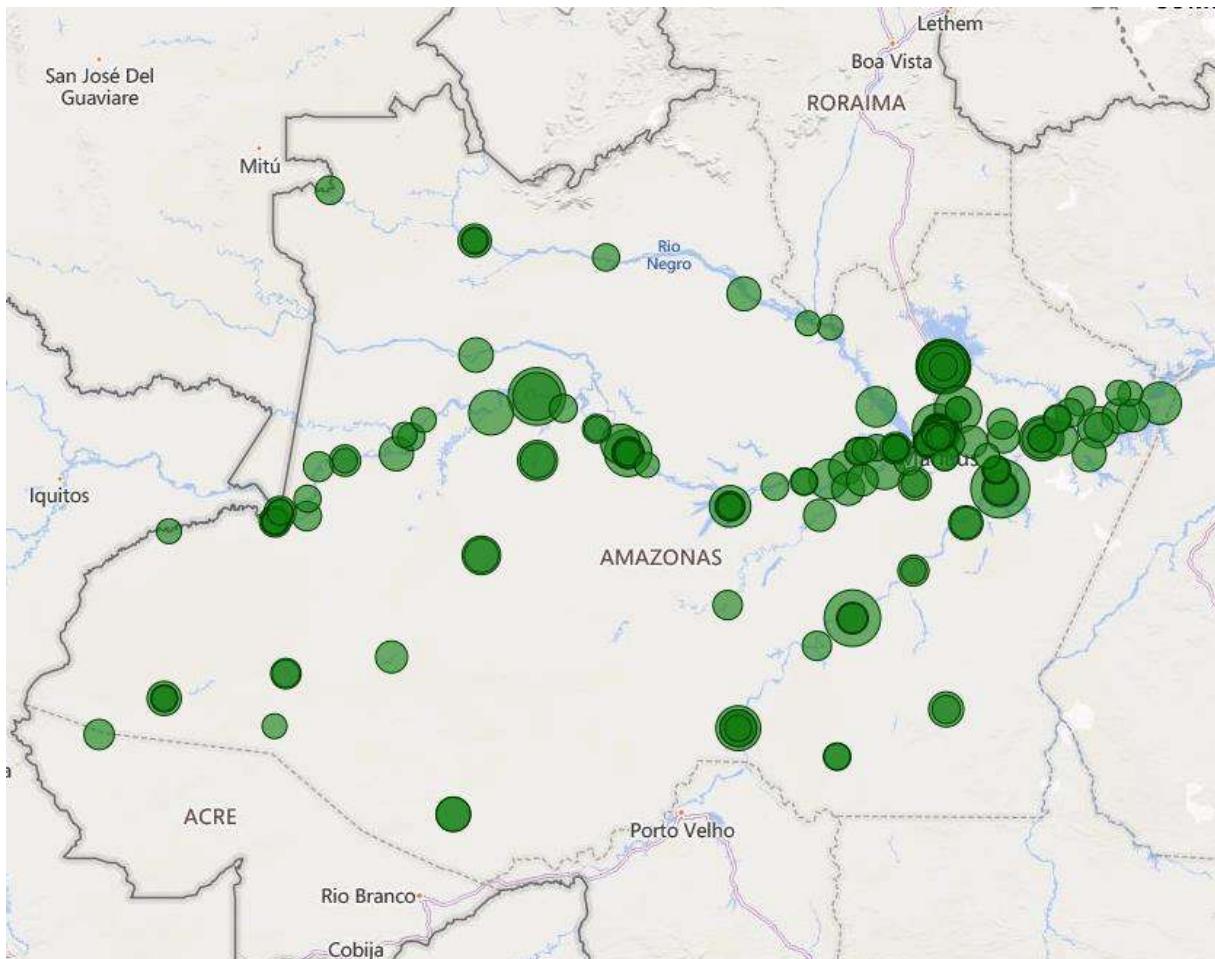
Figura 1. Mapa da região afetada pelo evento

Conforme destacado anteriormente, o evento 20 – 09/2023 causou impactos na rede de distribuição de energia elétrica, assim como na operação de restabelecimento de energia nos locais afetados. Para demonstrar a dimensão do impacto observado pela AmE, apresenta-se abaixo o mapa cujo tamanho das bolhas representam o CHI de cada um dos alimentadores

afetados considerando o fator gerador “meio ambiente”, que correspondem aos municípios listados na tabela 3.2 mais adiante.

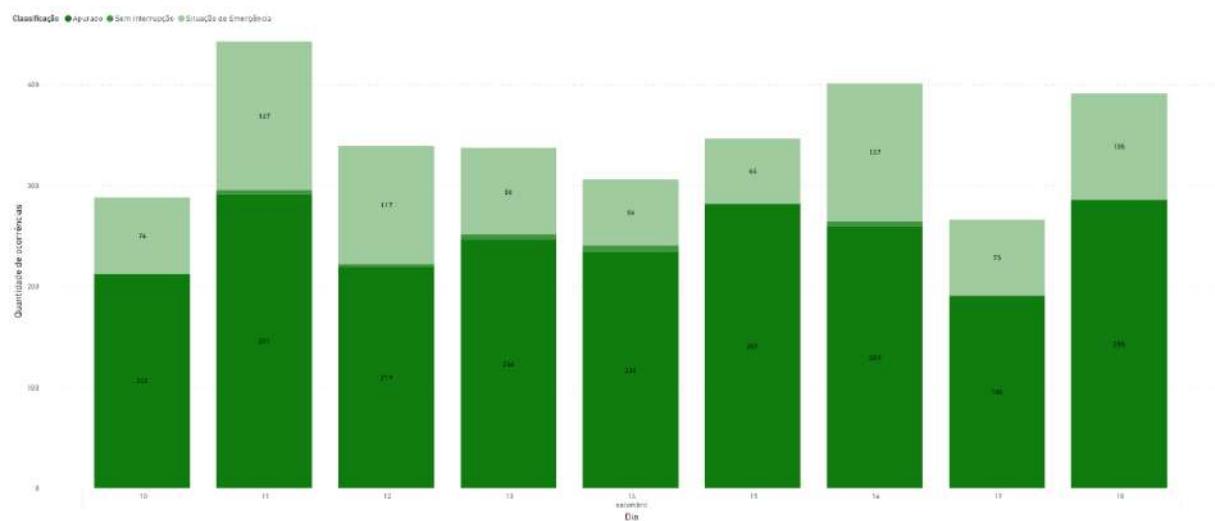
Figura 2. Parcada quantitativo de ocorrências no evento.

Em qualquer evento de Situação de Emergência, a operação registra ocorrências que podem estar associadas ao meio ambiente (não gerenciáveis) ou relacionadas à operação do sistema (gerenciáveis). Nesse sentido, é importante destacar que, em qualquer situação, a AmE despacha suas equipes sem distinção da causa raiz, uma vez que o fato gerador somente é confirmado *in loco*, incluindo as ocorrências sem serviços executados ou improcedentes, que podem atrasar o atendimento de ocorrências com desligamentos e, para demonstrar esses casos, segue a figura abaixo.

A título de exemplo, pode-se tomar o dia 11/09/2023. Naquele dia, houve 291 ocorrências gerenciáveis, ou seja, ocorrências que devem ser controladas pela distribuidora, impactando a menor quantidade de clientes e no menor tempo possível. Ainda nesse aspecto, houve 147 ocorrências com causas advindas do evento climático e mais 4 improcedentes, ou seja, casos em que a Unidade Consumidora estava recebendo energia normalmente até o ponto de conexão de responsabilidade da distribuidora. Assim, 151 ocorrências de natureza não gerenciável foram adicionadas ao rol atendido naquele dia e, que acabaram por onerar e impactar os serviços prestados pela AmE.

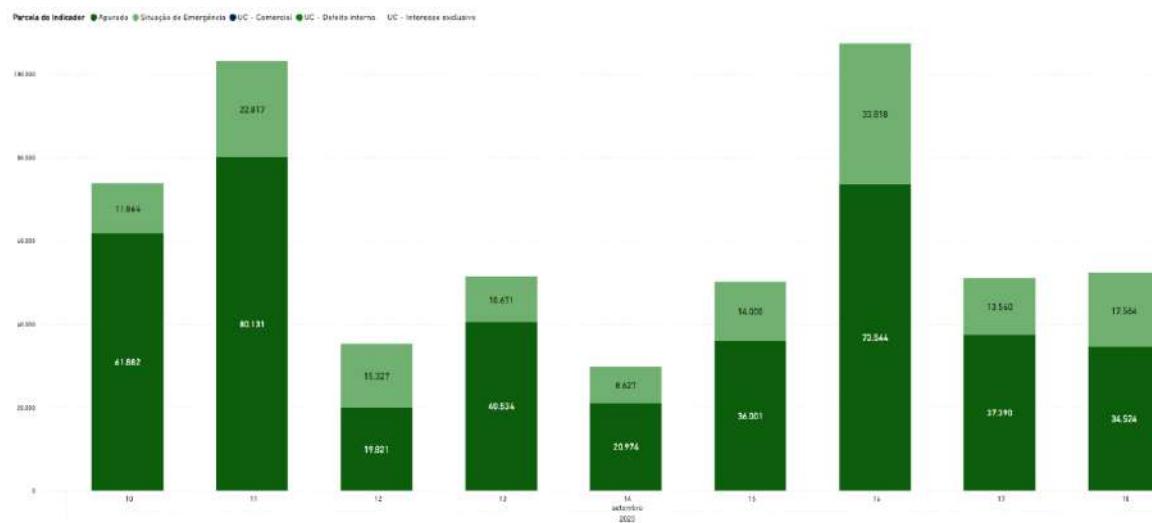
Figura 3. Quantitativo de Unidades Consumidoras impactadas pelo evento.

Dessa forma, dada a gravidade do evento, segue no gráfico abaixo, o impacto às unidades consumidoras no período, relativo às interrupções expurgadas devido terem sido causadas e/ou agravadas por fatores relacionados ao meio ambiente.

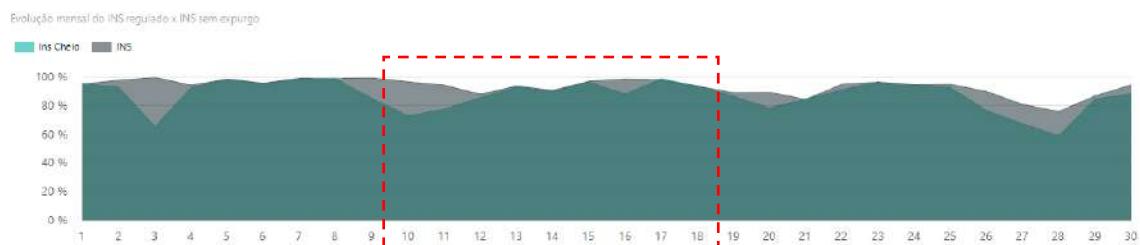
Figura 4. Evolução mensal do INS regulado x INS sem expurgo.

Durante o evento, o *call center* registrou indicadores de atendimento telefônico que mostram certa dificuldade principalmente nos dias 10, 11, 12 e 16. No dia 12/09, o indicador de abandono (IAb) foi de 5,80%, enquanto o indicador de nível de serviço (INS) foi 88,20%, os índices de desempenho mais baixos do período.

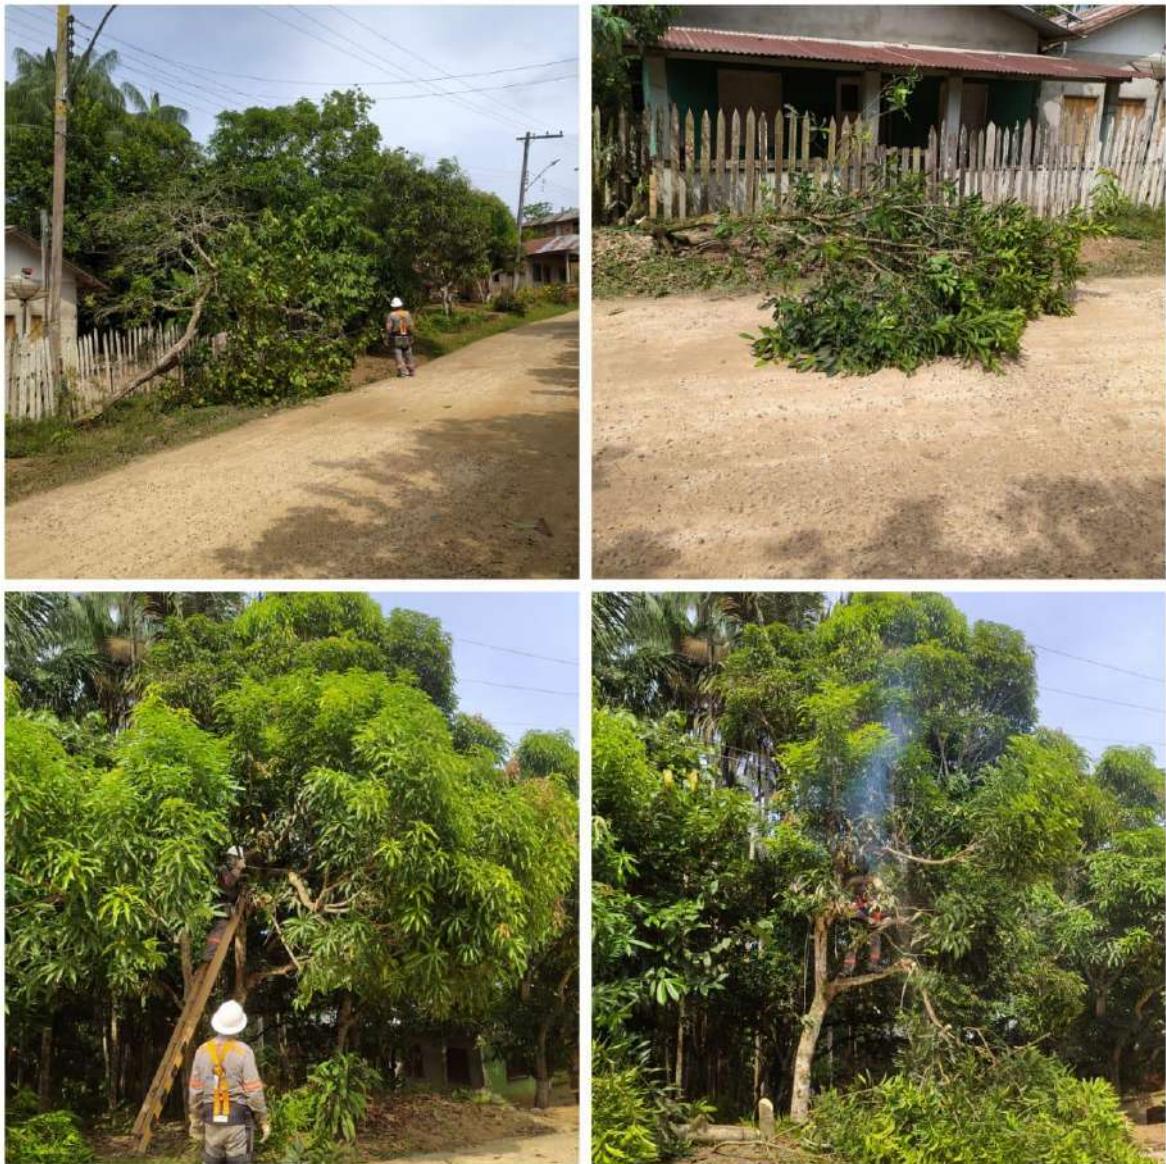
Figura 5. Árvores sobre a rede.

Localidade: Benjamin Constant. Registrado em 11/09/2023.

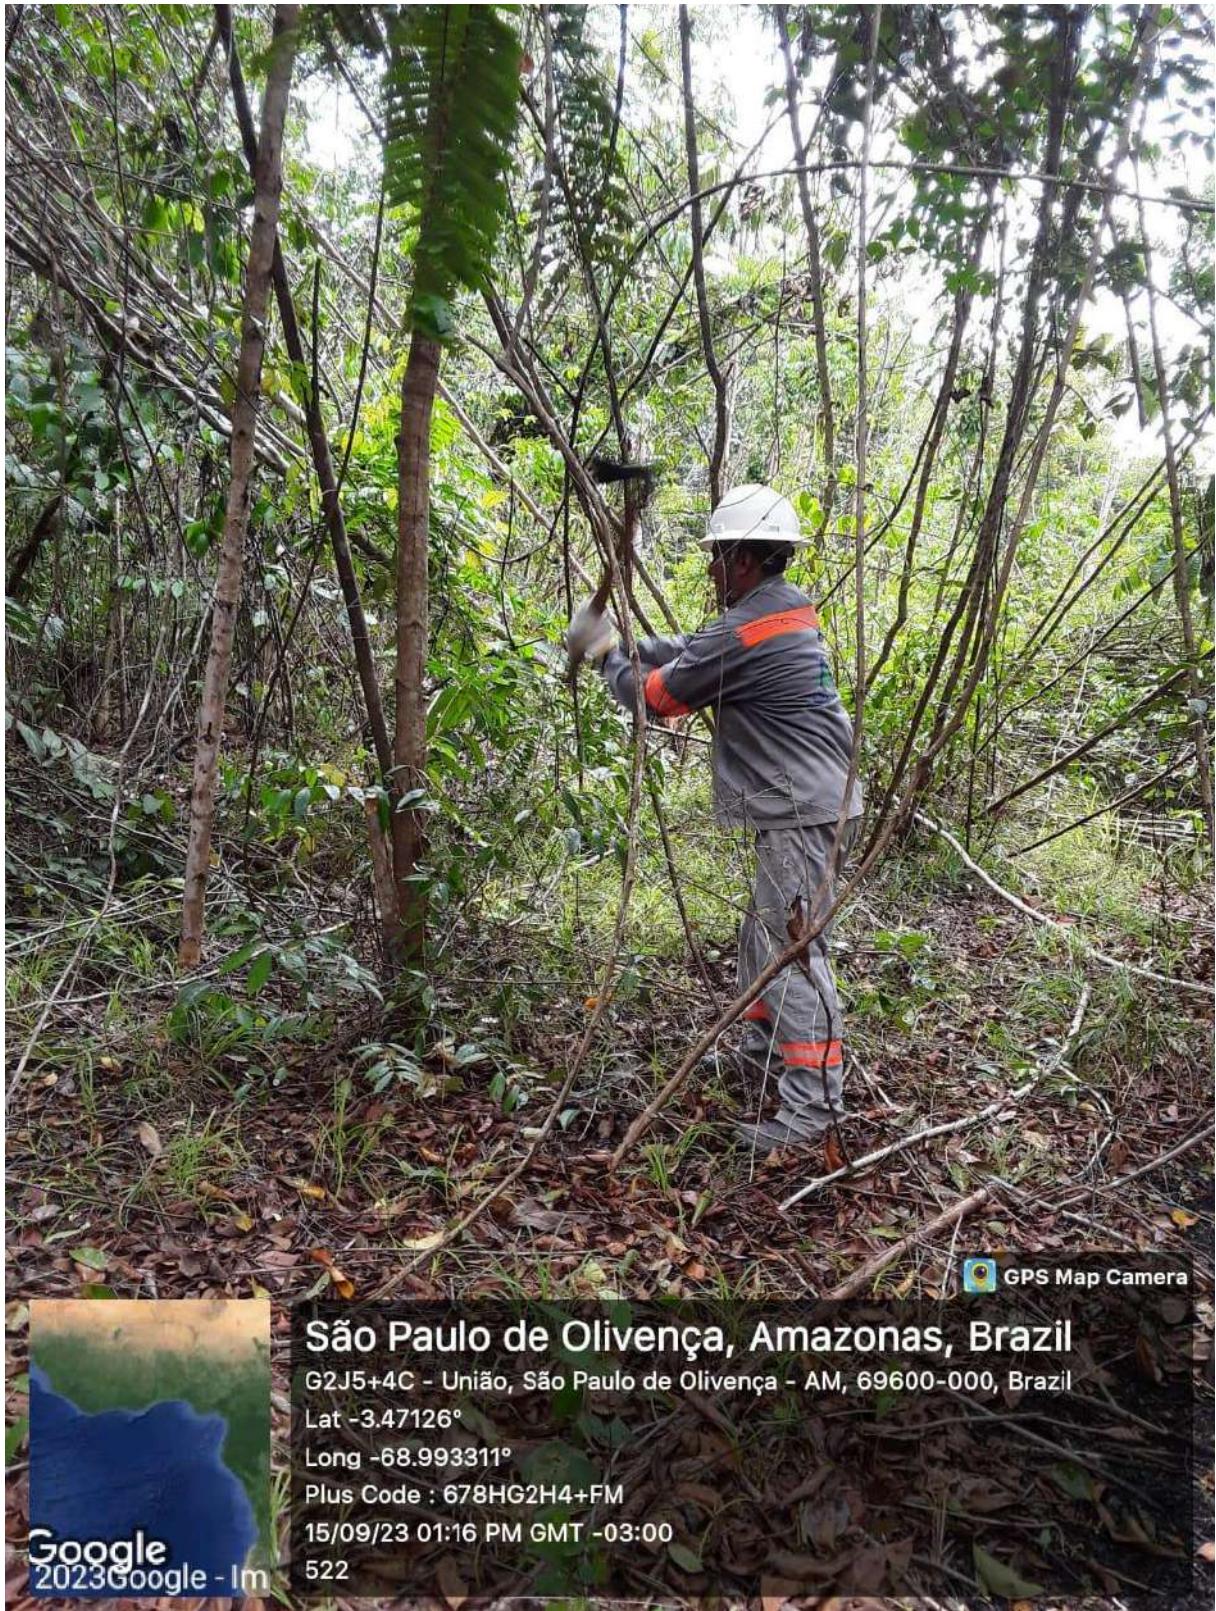
Figura 6. Eletricista realizando atendimento em área de mata fechada.

Localidade: São Paulo de Olivença. Registrado em 15/09/2023.

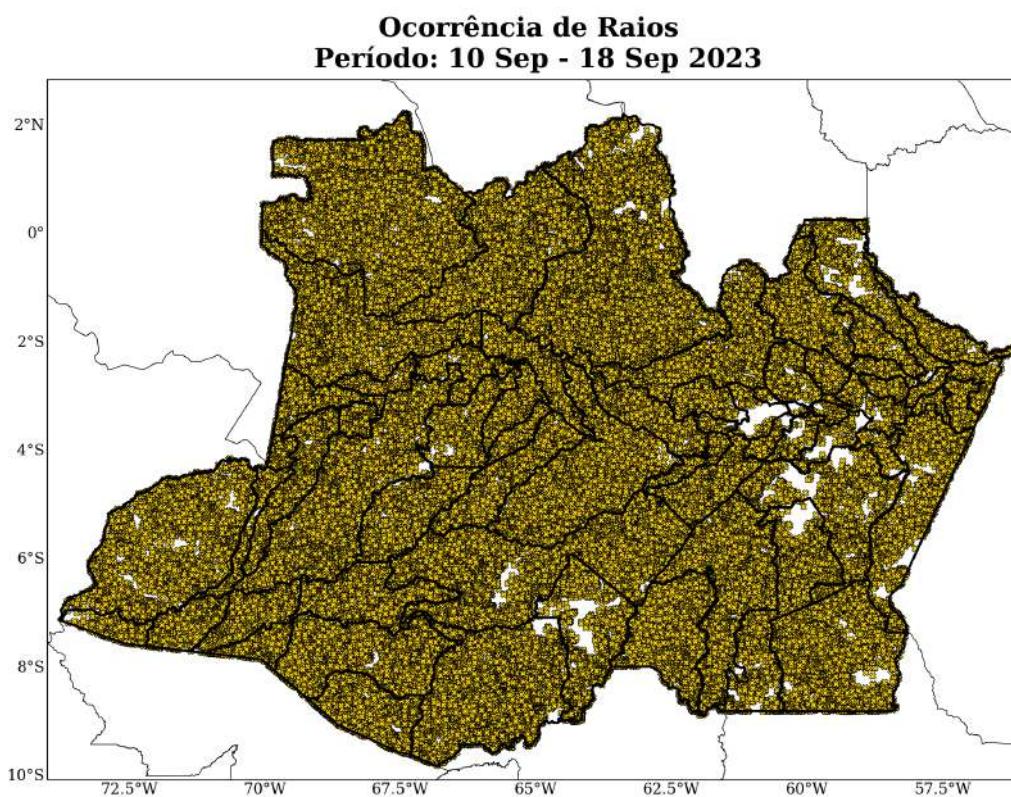
Na Figura 20, verifica-se o total de raios durante todo o período do evento sobre todo o estado do Amazonas.

Figura 20: Ocorrências de descargas atmosféricas nuvem-solo detectadas pelo sistema Earth Networks para o período de 10 a 18 de setembro de 2023 sobre a área de concessão da Amazonas-Energia.

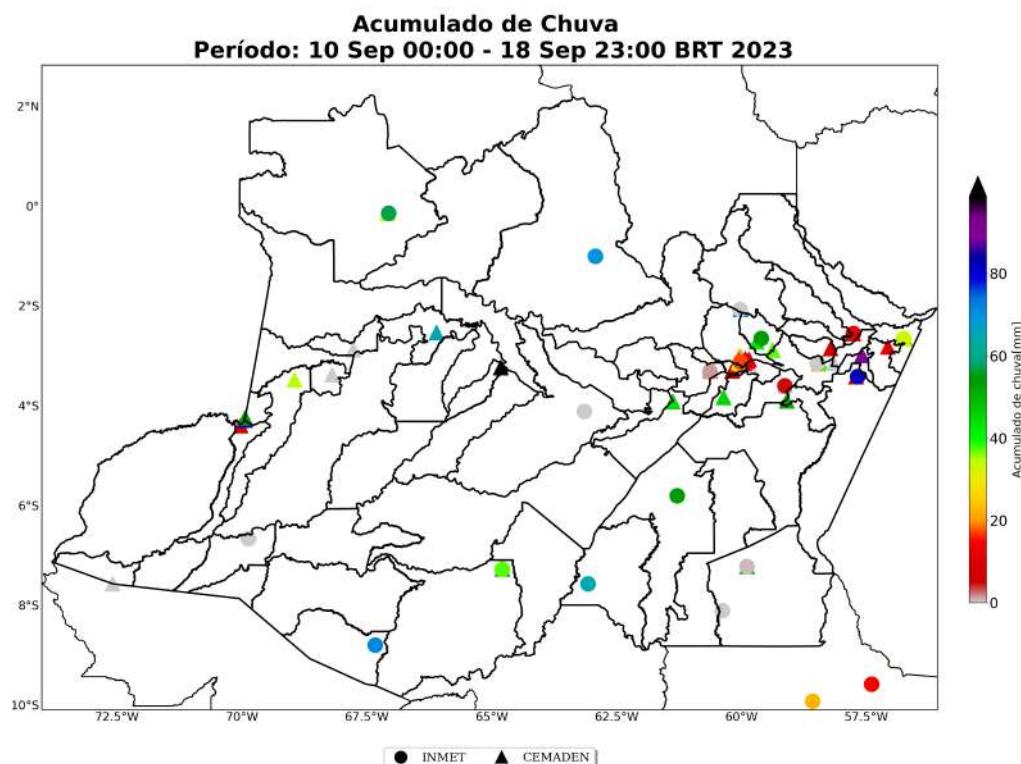
A Figura 30 mostra os acumulados de chuva para todo o evento do período de 10 a 18 de setembro de 2023. Nota-se que os maiores acumulados de chuva ficaram concentrados sobre a área central e leste do estado.

Figura 30: Acumulado de precipitação sobre o estado do Amazonas para o período do evento (dias 10 a 18 de setembro de 2023), baseado nas estações meteorológicas do INMET e CEMADEN.
