**RELATÓRIO DE EXPURGOS DE INTERRUPÇÕES EM  
SITUAÇÃO DE EMERGÊNCIA - ISE**

**ISE 42 - 03/2025**

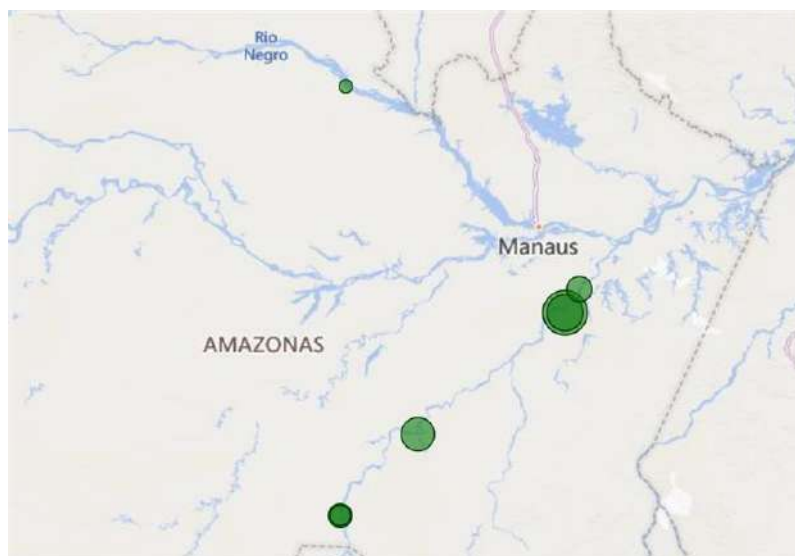
Conforme destacado anteriormente, o evento 42 – 03/2025 causou impactos na rede de distribuição de energia elétrica, assim como na operação de restabelecimento de energia nos locais afetados. Para demonstrar a dimensão do impacto observado pela AmE, apresenta-se abaixo o mapa cujo tamanho das bolhas representam o CHI de cada um dos alimentadores afetados considerando o fato gerador “meio ambiente”, que correspondem aos municípios listados na tabela 4.0 mais adiante.

Figura 3. Mapa da região afetada pelo evento

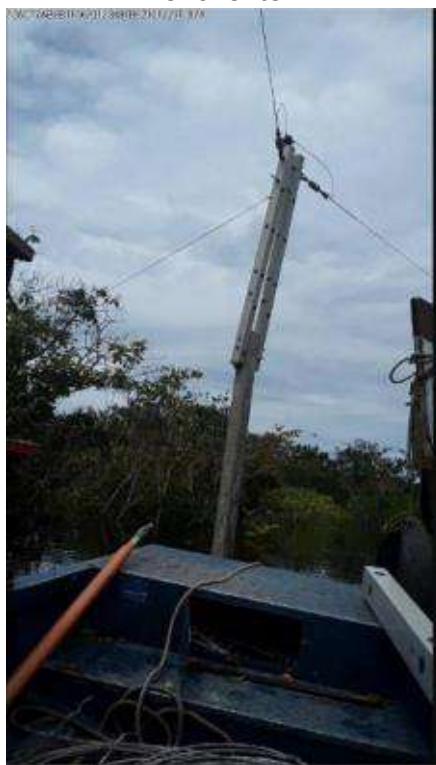
Localidade: Humaitá. Registrado em 26/03/2025.

Figura 6. Substituição de elo queimado e adequação do cabo ao nível da água devido a enchente.

| Ano | Mês | Dia | Município | Conjunto | Interrup | UC_INT | CHI | Causa | Descrição do Problema / Causa / Solução |
|---|---|---|---|---|---|---|---|---|---|
| 2025 | março | 26 | HUMAITA | PURUS E MADEIRA | 1104214 | 79 | 3583 | INUNDAÇÃO | Substituição de elo queimado e adequação do cabo de MT do nível da água devido à enchente. |

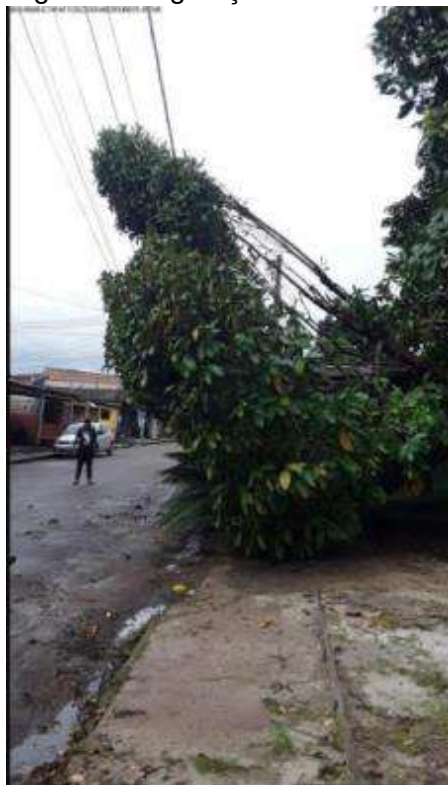
Localidade: Borba. Registrado em 27/03/2025.

Figura 7. Vegetação sobre a rede.

| Ano | Mês | Dia | Município | Conjunto | Interrup | UC_INT | CHI | Causa | Descrição do Problema / Causa / Solução |
|---|---|---|---|---|---|---|---|---|---|
| 2025 | março | 27 | BORBA | PURUS E MADEIRA | 1103367 | 390 | 411,1 | ÁRVORE OU VEGETAÇÃO | A causa foi árvore caída sobre a rede, partindo o cabo de BT. Foi realizada a poda da árvore, substituído elo fusível, reparo e tensionamento do cabo partido e normalizada a área. |
